● 耐震改修工事事例 NO. 屋根-1

屋根を耐震改修補強した事例

簡易耐震診断の結果、総合評点が0.74のため、『やや危険です』となり、屋根の軽量化工事を実施した事例。

- 建築年度：昭和49年度
- 改修年度：平成25年度
- 構造/階数：木造2階建
- 延べ面積：約93㎡
- 改修費用：約160万円（消費税込）
- 工事内容の概要
屋根の軽量化

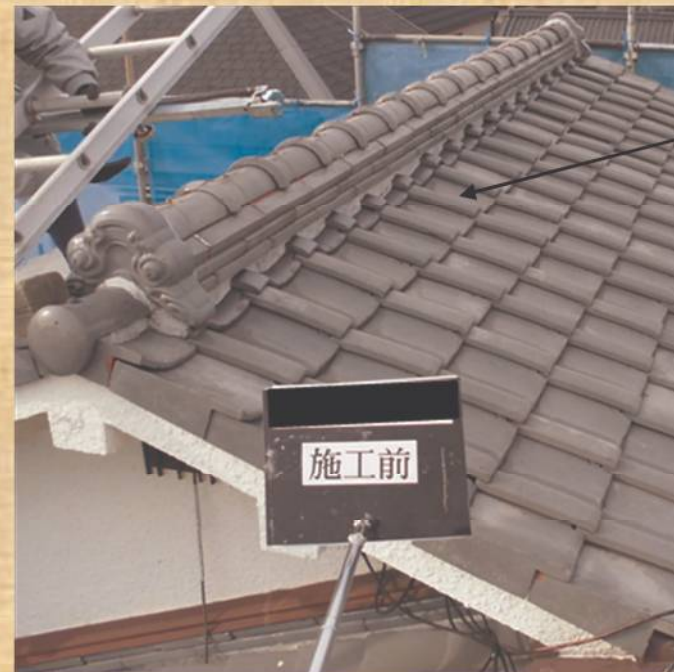
耐震改修工事前の状況 工事順番①

改修概要
工事順番①
工事前の土葺き瓦屋根の状況

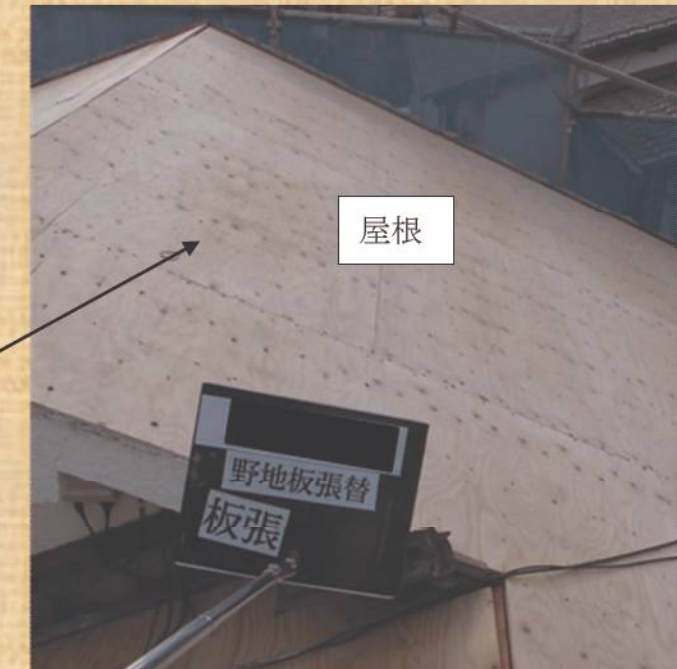
耐震改修工事中の状況 工事順番③

工事順番③
土や瓦の撤去後、
瓦下地の工事状況

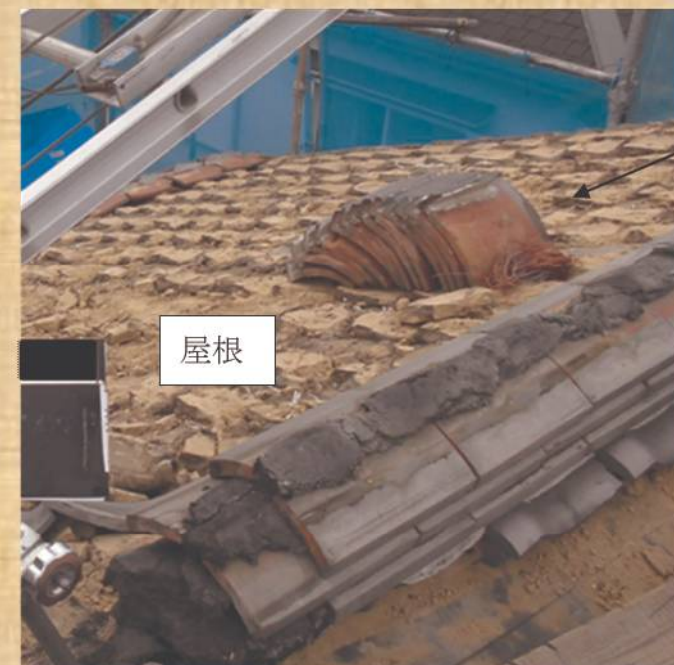
耐震改修工事中の状況 工事順番②

改修概要
工事順番②
土葺き瓦屋根の
土や瓦の撤去状況

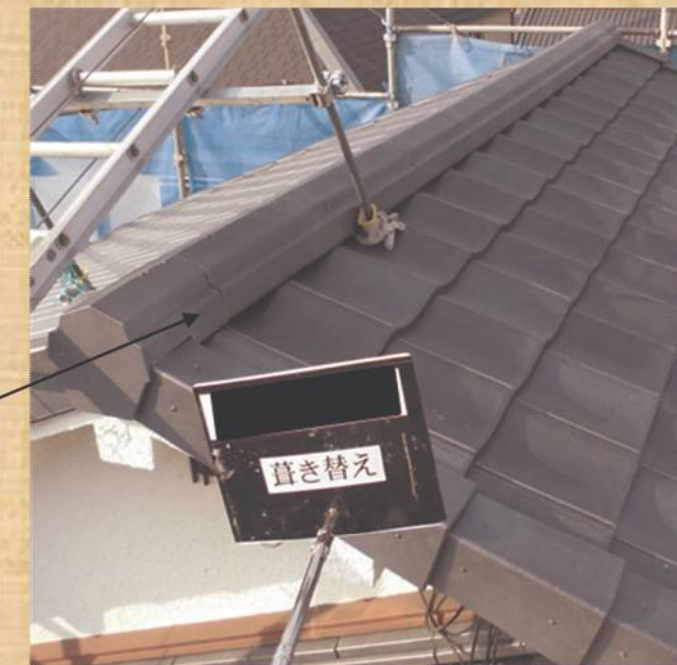
耐震改修工事完了の状況 工事順番④

工事順番④
瓦葺き替え工事完了
