# 耐震改修工事事例 NO. 屋根-4

## 屋根を耐震改修補強した事例

耐震診断の結果、総合評点が0.27のため、『倒壊または大破壊の危険があります』となり、総合評点を0.70にする簡易耐震改修補強工事を実施した事例。

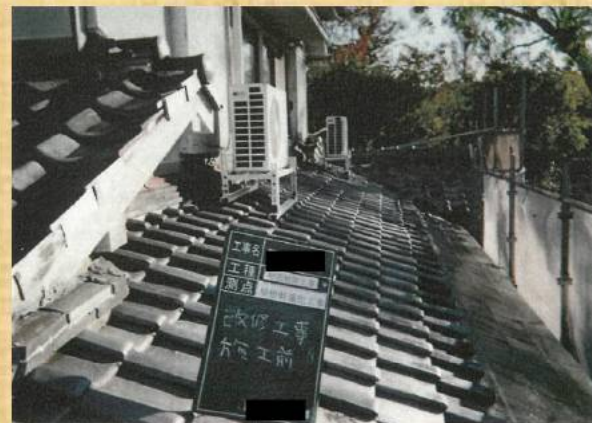
工事順番①

耐震改修工事前の状況

工事前の土葺き瓦屋根の状況
