壁を耐震改修補強した事例

簡易耐震診断の結果、総合評点が0.43のため、『倒壊または大破壊の危険があります』となり、総合評点を1.06にする耐震改修補強工事を実施した事例。

- 建築年度：昭和48年度
- 改修年度：平成25年度
- 構造/階数：木造2階建
- 延べ面積：約86㎡
- 改修費用：約290万円（消費税込）
- 工事内容の概要
  - 壁耐震補強数：9箇所
  - 基礎補強数：1箇所
  - 柱金物等補強数：16箇所
  - 屋根の軽量化

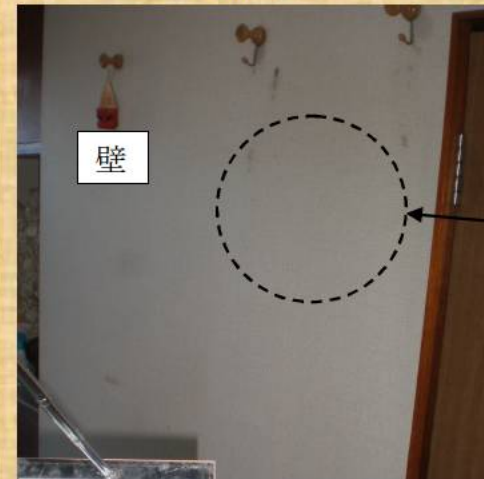
工事順番①

耐震改修工事前の状況

家具などは工事する範囲から移動して工事を実施

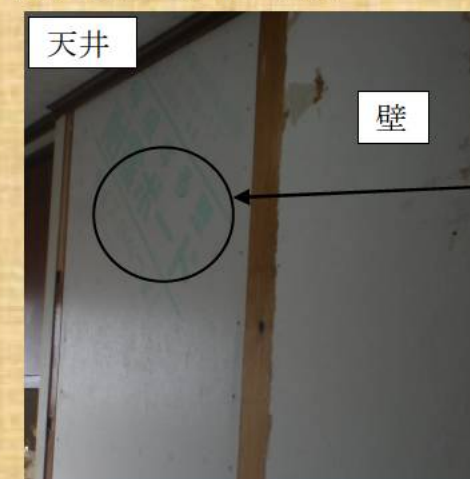
工事順番④

耐震改修工事中の状況

耐震ボードを設置

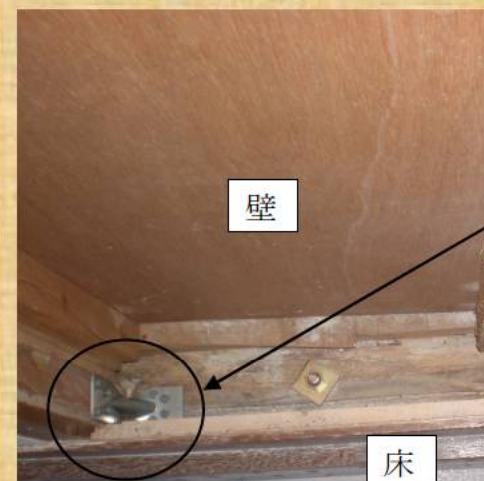
工事順番②

耐震改修工事中の状況

耐震金物補強工事状況

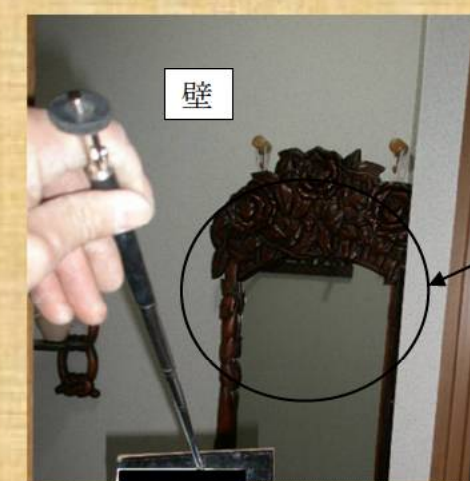
工事順番⑤

耐震改修工完了の状況

耐震改修工事完了  
鏡設置

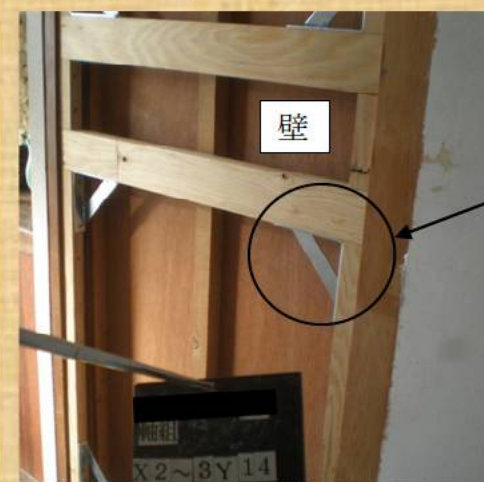
工事順番③

耐震改修工事中の状況

耐震壁下地を設置
