壁を耐震改修補強した事例

耐震診断の結果、総合評点が0.27のため、『倒壊または大破壊の危険があります』となり、総合評点を0.70にする簡易耐震改修補強工事を実施した事例。

- 建築年度：昭和39年度
- 改修年度：平成30年度
- 構造/階数：木造2階建
- 延べ面積：約225㎡
- 改修費用：約630万円（消費税込）
- 工事内容の概要
 - 壁耐震補強数：3箇所
 - 基礎補強数：8箇所
 - 屋根の軽量化

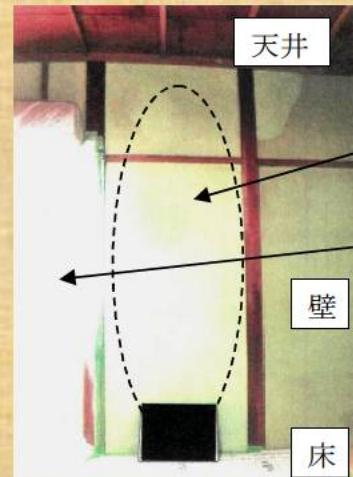
工事順番①

室内からの撮影状況
工事前の状況

工事範囲以外については、フィルムで養生して工事を実施
