耐震耐震改修工事事例

NO. 基礎-2

基礎を耐震改修補強した事例

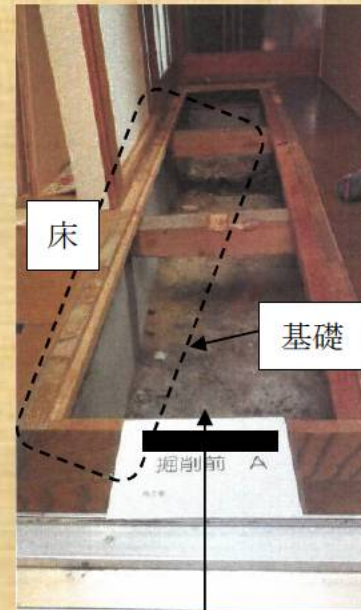
耐震改修工事前の状況 工事順番①

改修概要
基礎補強工事前の状況
