● 耐震改修工事事例 NO. 屋根-2

屋根を耐震改修補強した事例

簡易耐震診断の結果、総合評点が0.84のため、『やや危険です』となり、屋根の軽量化工事を実施した事例。

- 建築年度：昭和51年度
- 改修年度：平成26年度
- 構造/階数：木造2階建
- 延べ面積：約90㎡
- 改修費用：約170万円（消費税込）
- 工事内容の概要
屋根の軽量化

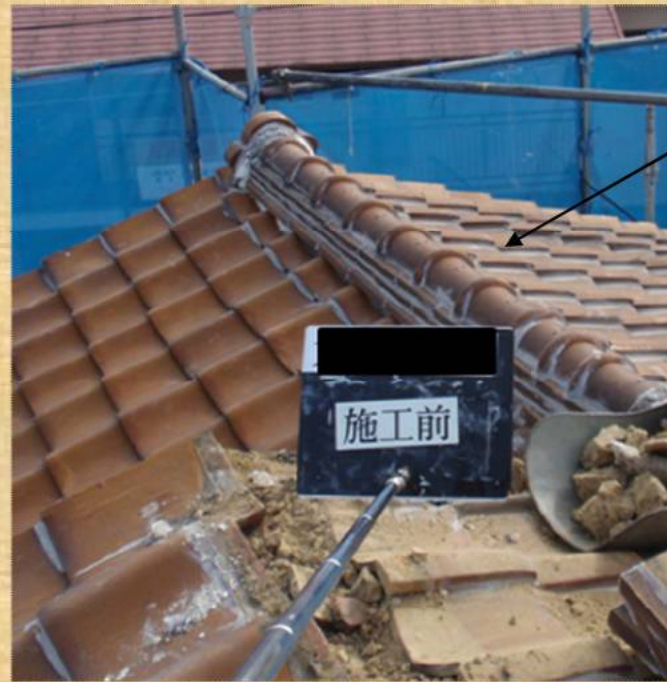
耐震改修工事前の状況 工事順番①

工事前の土葺き瓦屋根の状況

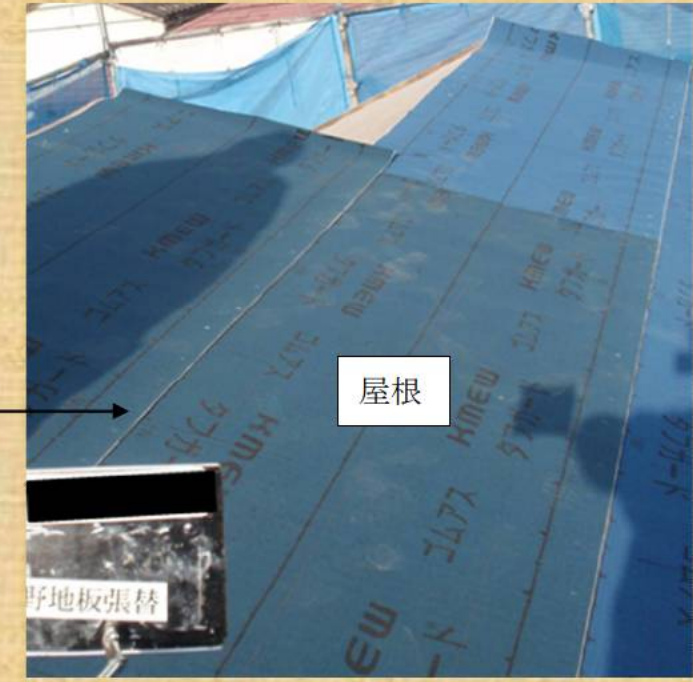
耐震改修工事中の状況 工事順番③

瓦下地の工事状況

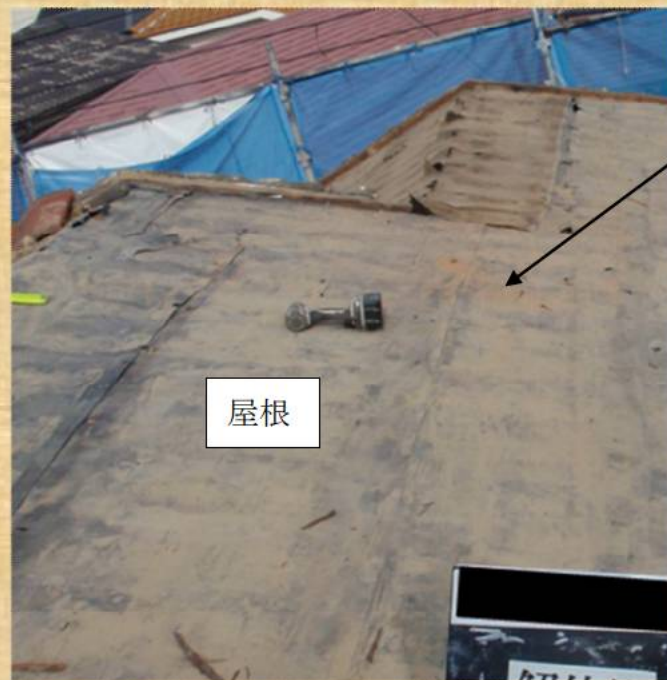
耐震改修工事中の状況 工事順番②

土葺き瓦屋根の撤去後の状況

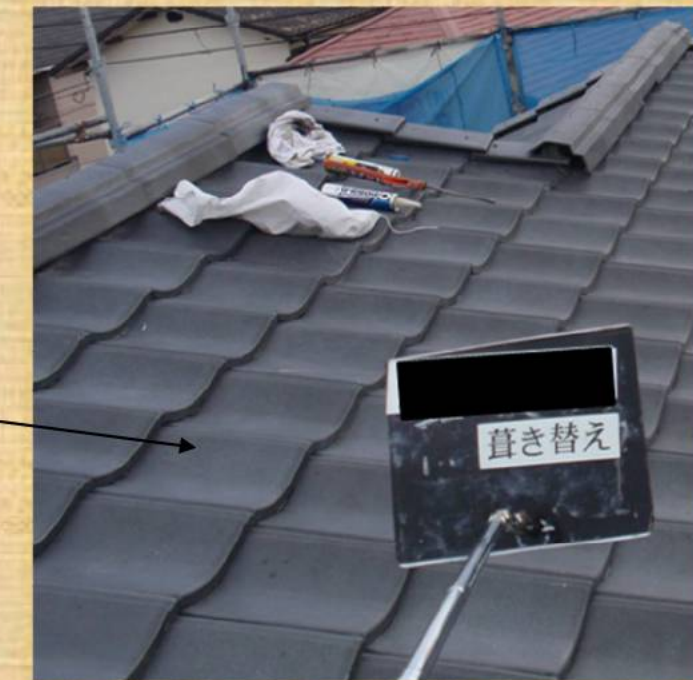
耐震改修工事完了の状況 工事順番④

瓦工事葺き替え完了
