# 耐震改修工事事例 NO. 屋根-3

## 屋根を耐震改修補強した事例

簡易耐震診断の結果、総合評点が0.95のため、『やや危険です』となり、屋根の軽量化工事を実施した事例。

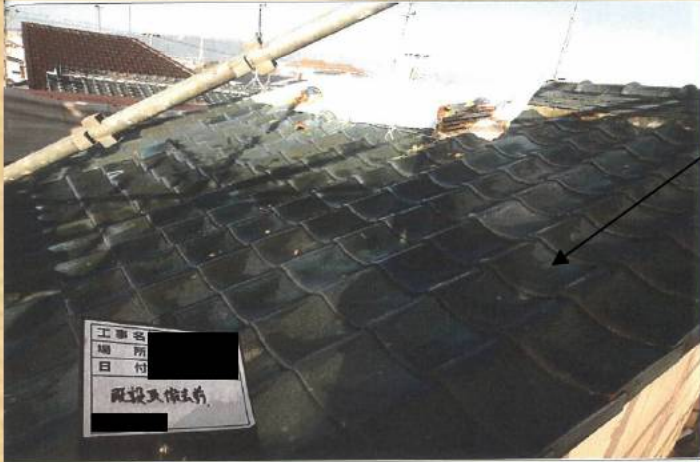
**耐震改修工事前の状況 工事順番①**

**改修概要**  
工事順番①  
工事前の瓦屋根の状況

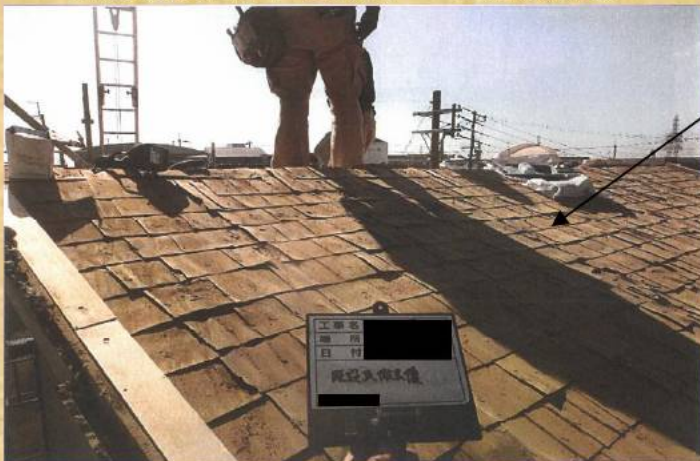
**耐震改修工事中の状況 工事順番②**

**工事順番②**  
既存瓦屋根を撤去した状況

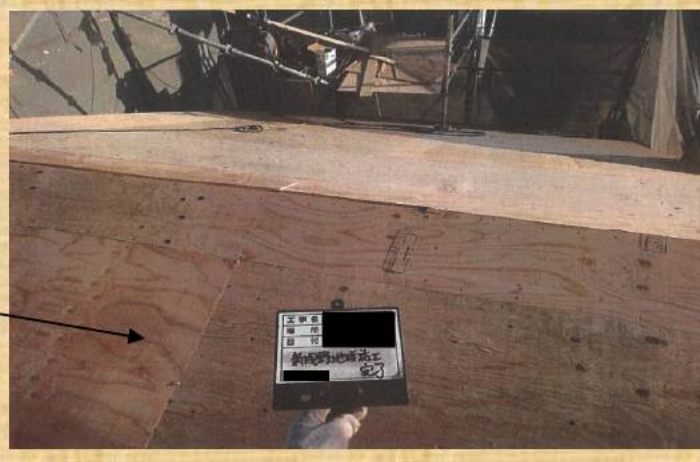
**耐震改修工事中の状況 工事順番④**

**工事順番④**  
野地板新設の状況
