**防炎ベッドを設置した事例**

簡易耐震診断の結果、総合評点が0.38のため、『倒壊または大破壊の危険があります』となり、防炎ベッドの設置を行った事例。  
 (\*メーカーにより設置方法は異なります。)

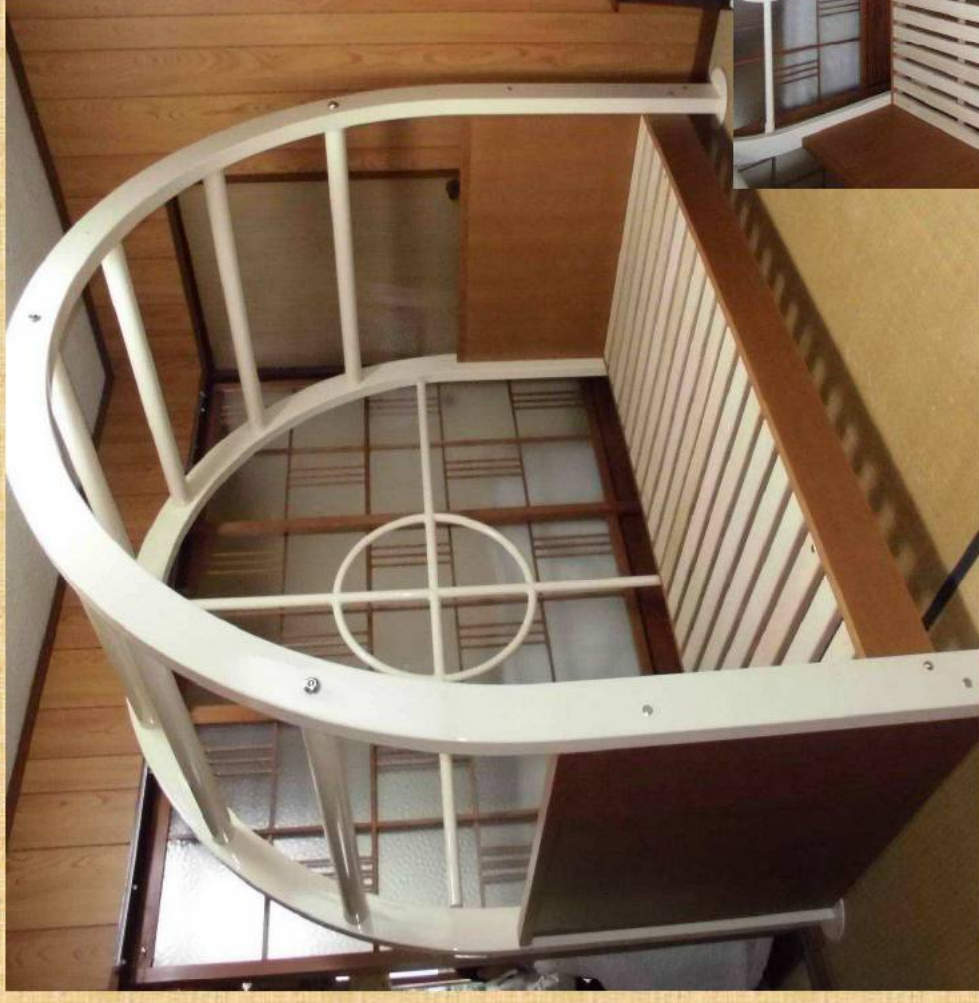
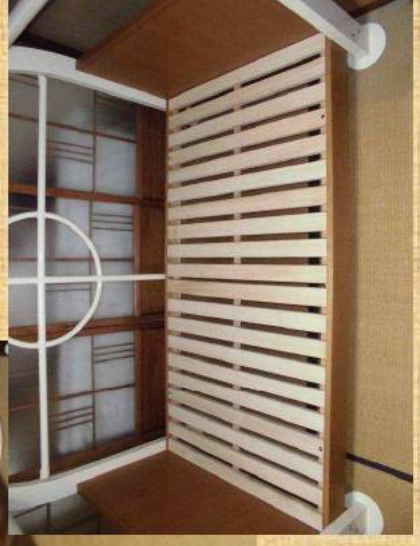
防炎ベッド組立完了の状況

- 建築年度：昭和25年度
- 設置年度：平成28年度
- 構造/階数：木造2階建
- 延べ面積：約111㎡
- 購入費用：約25万円(消費税込)
- 工事内容の概要  
防炎ベッド設置：1基
