伊丹市街路樹管理計画（1/4）

第1章 街路樹管理計画策定の背景と目的

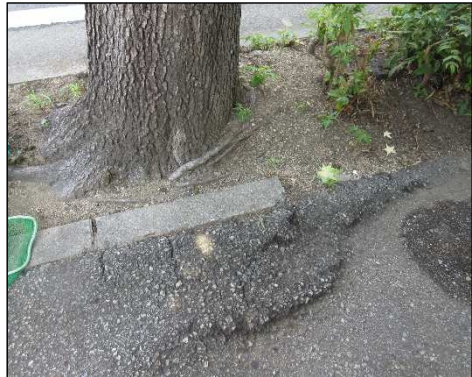
根上りによる通行障害

- 1) 道路交通や歩行者への影響  
●根上りによる通行障害  
●幅員狭小・過密植栽による見通し阻害  
●老木化による落枝倒伏の恐れ
- 2) 景観や環境への影響  
●強剪定による景観の低下  
●病虫害による樹勢不良  
●鳥による騒音害・糞害による生活環境への悪影響
- 3) 維持管理費の問題  
●労働人口の減少と専門技術力を持つ担い手不足による人件費の高騰  
●街路樹の生長等による維持管理費の増加

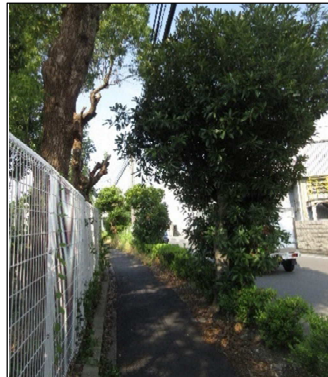
幅員狭小・見通し阻害

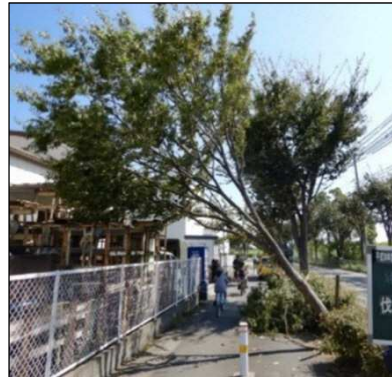
倒伏の恐れ

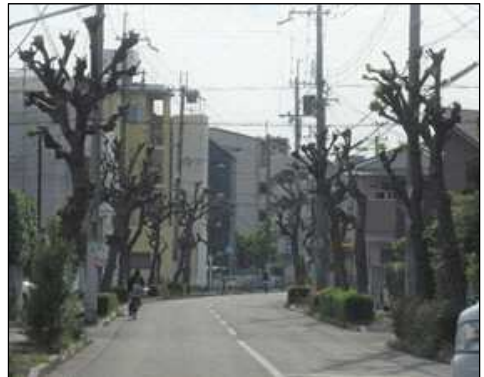
強剪定による景観悪化
