現地説明会 資料

有岡城跡・伊丹郷町遺跡 第 316 次調査

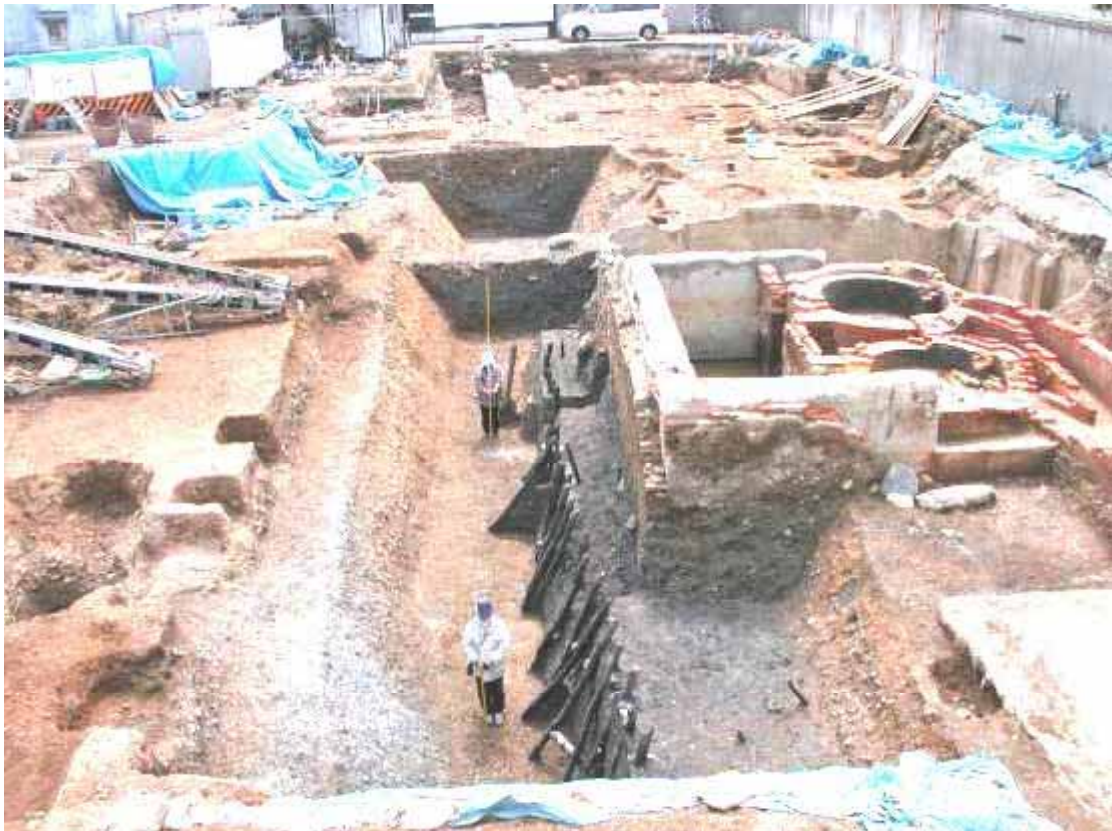
堀 SF01（北より撮影） 石組み溝下で SF01 を検出しました。

堀跡 (SF01) は、調査区中央を北壁から南壁まで南北方向に伸びます。規模は、長さ約 50 m 以上、幅約 6.5m、深さ 3 m で、断面は逆台形状を呈します。出土遺物は、備前焼甕、中国製青花皿、唐津焼皿などの陶磁器や、椀などの漆器、鹿・猪・スッポンなどの動物の骨などです。陶磁器などの出土遺物から、有岡城落城後の 16 世紀末～17 世紀初頭には埋め戻されていることがわかりました。

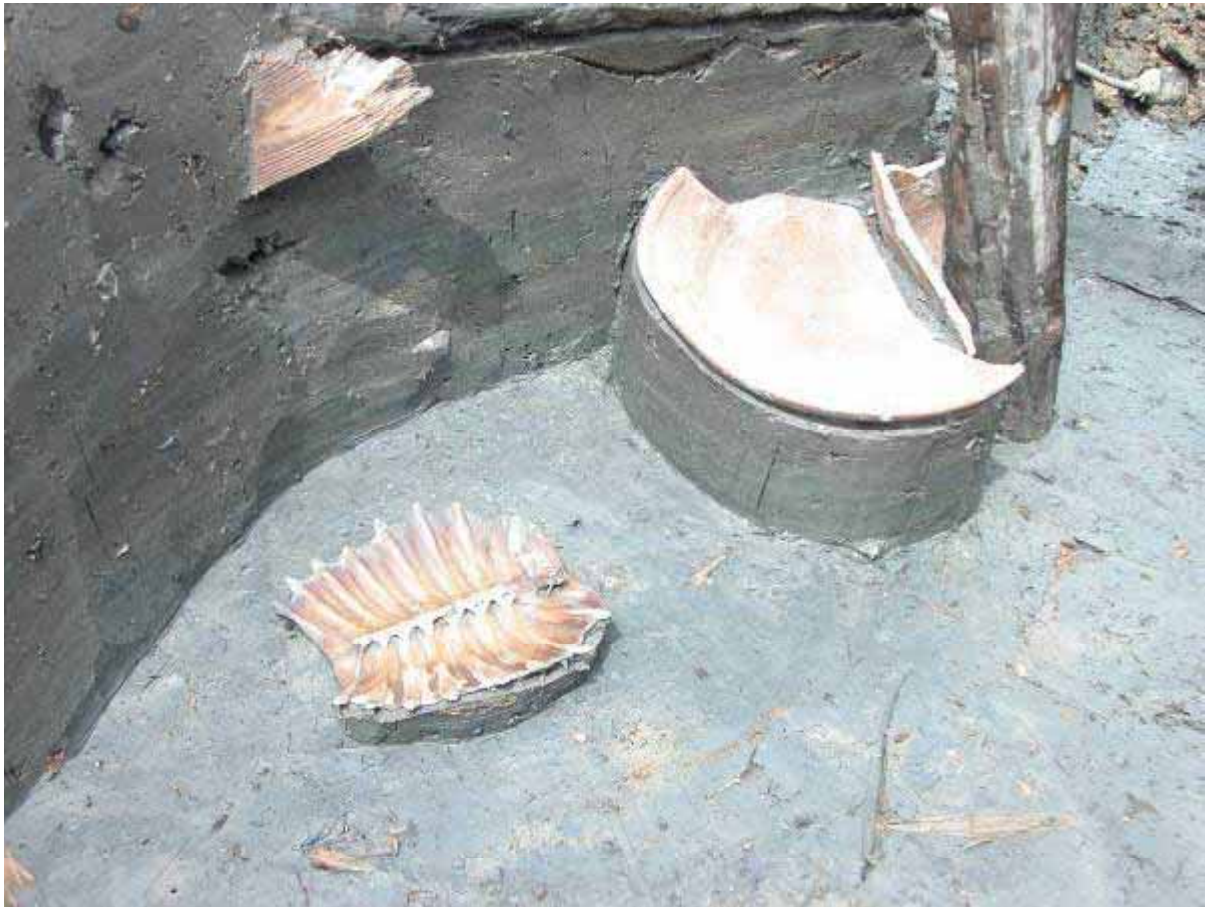
スッポン出土状況（堀 SF01 内）
